**Dokumentacja Fotograficzna do Opinii
dla budynku C Sądu Okręgowego**

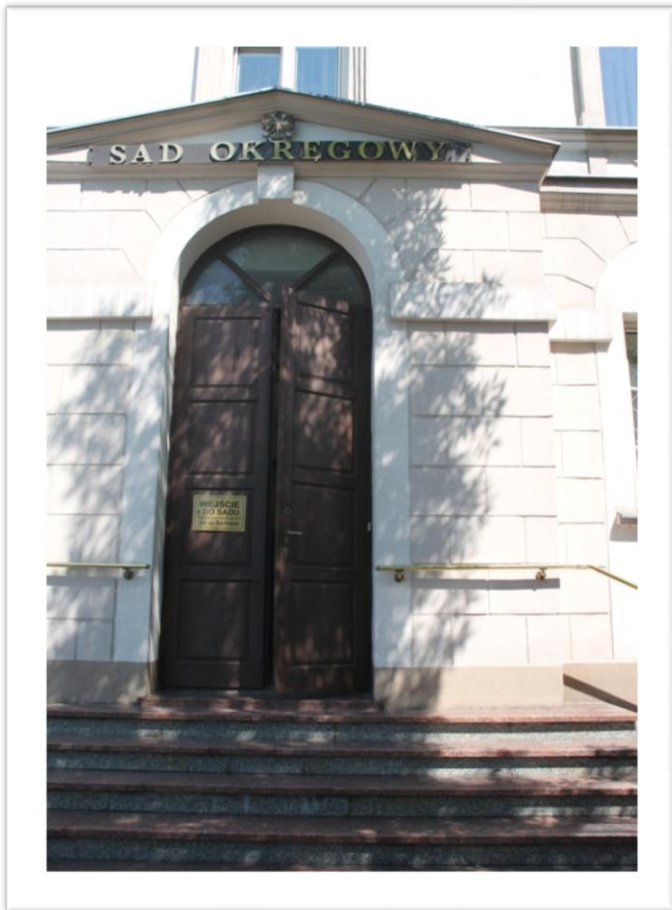
Fot. Nr 1 Drzwi główne wejściowe do budynku A Sądu.

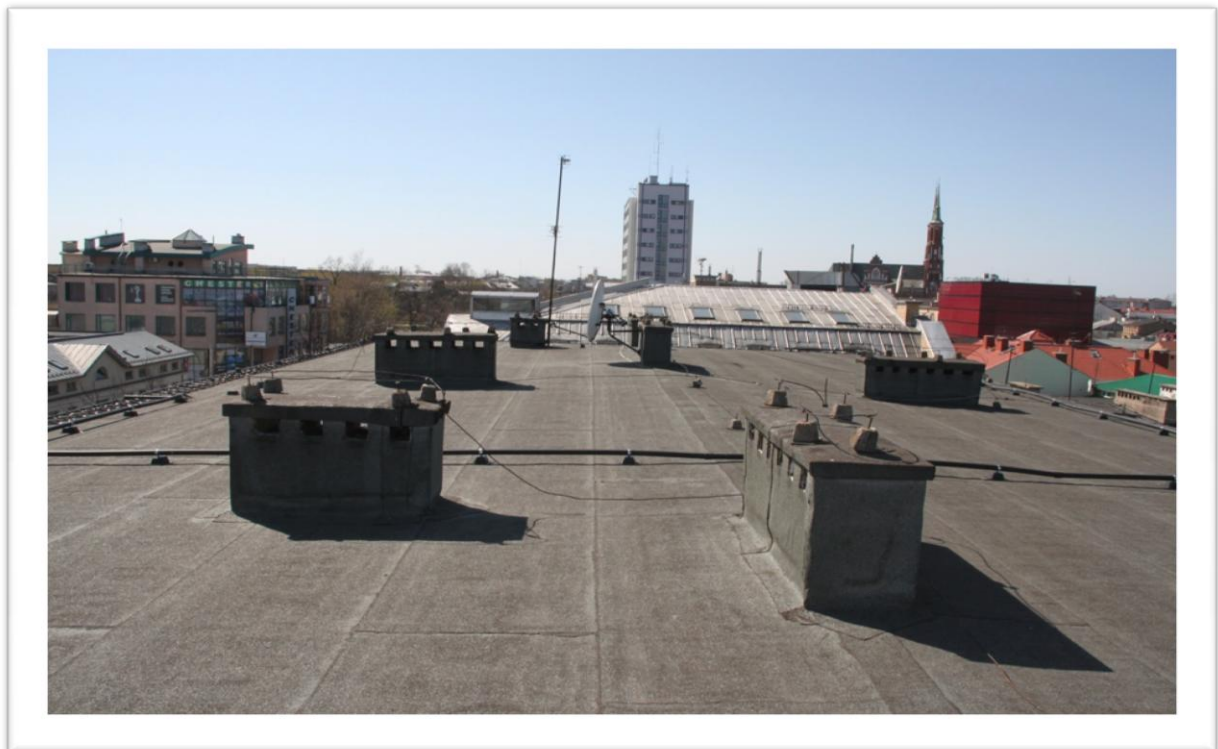
Fot. Nr 2 Dach budynku A Sądu.

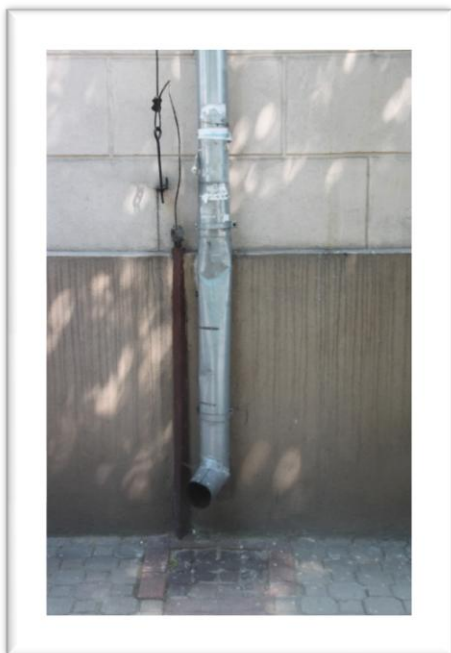
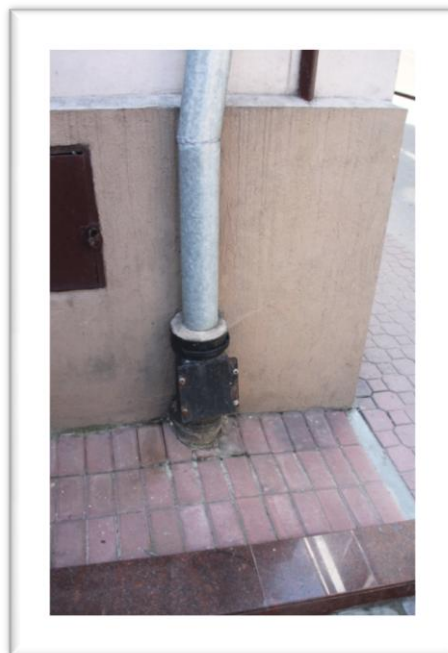
Fot. Nr 3 i 4 Pocięte fragmenty rur spustowych.

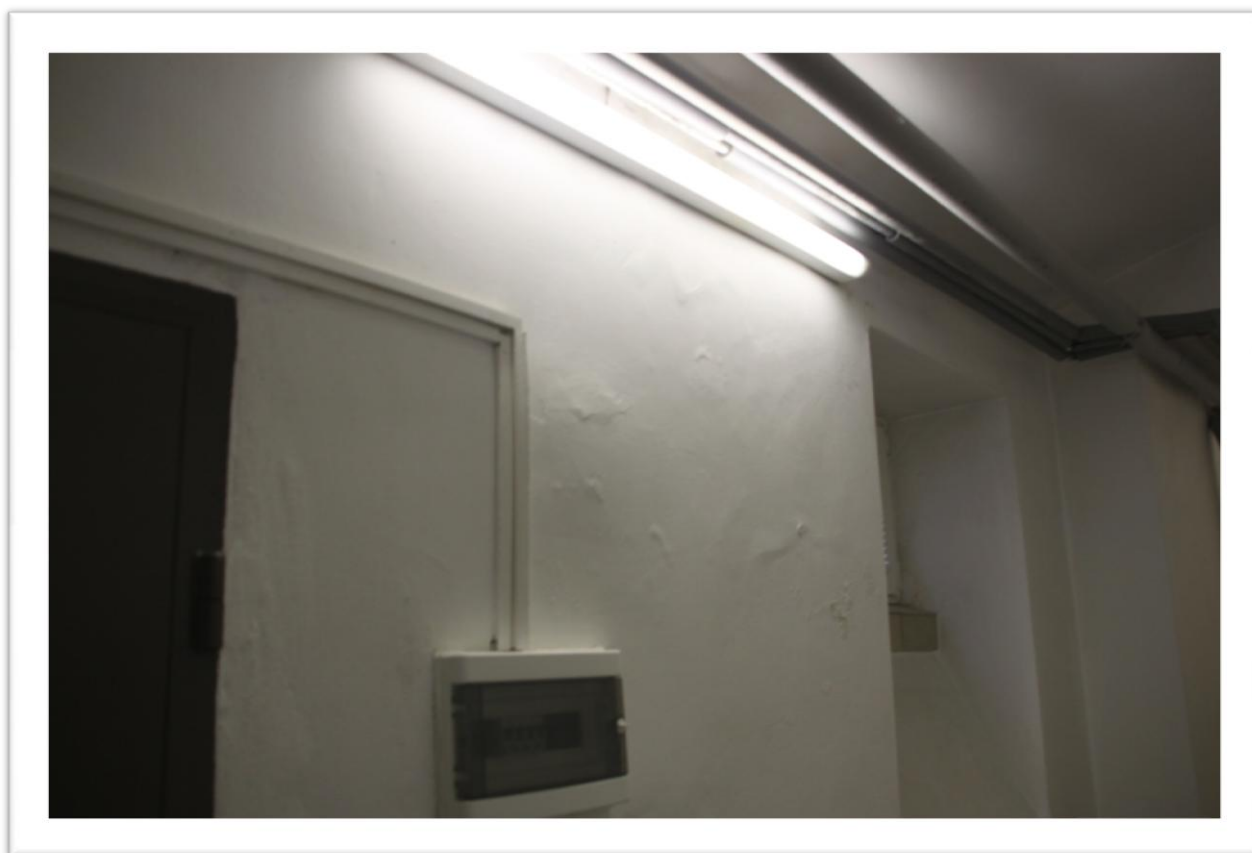
Fot. Nr 5 Ściana piwnicy.

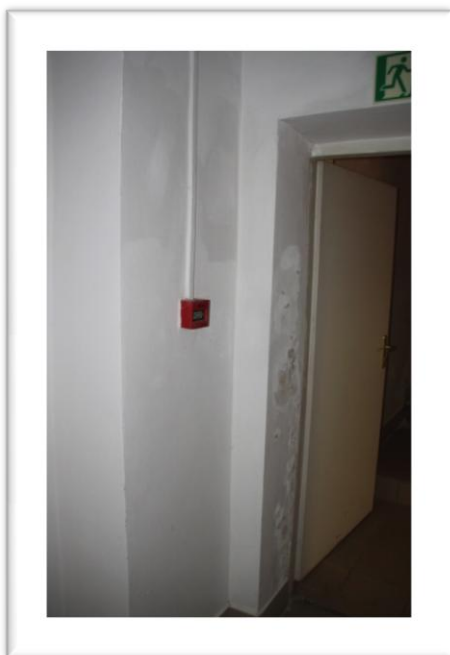
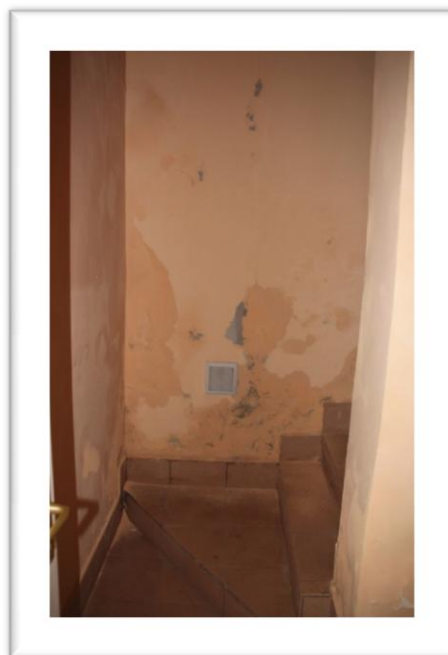
Fot. Nr 6 i 7 łuszczące się zawilgocone powłoki tynków w piwnicy

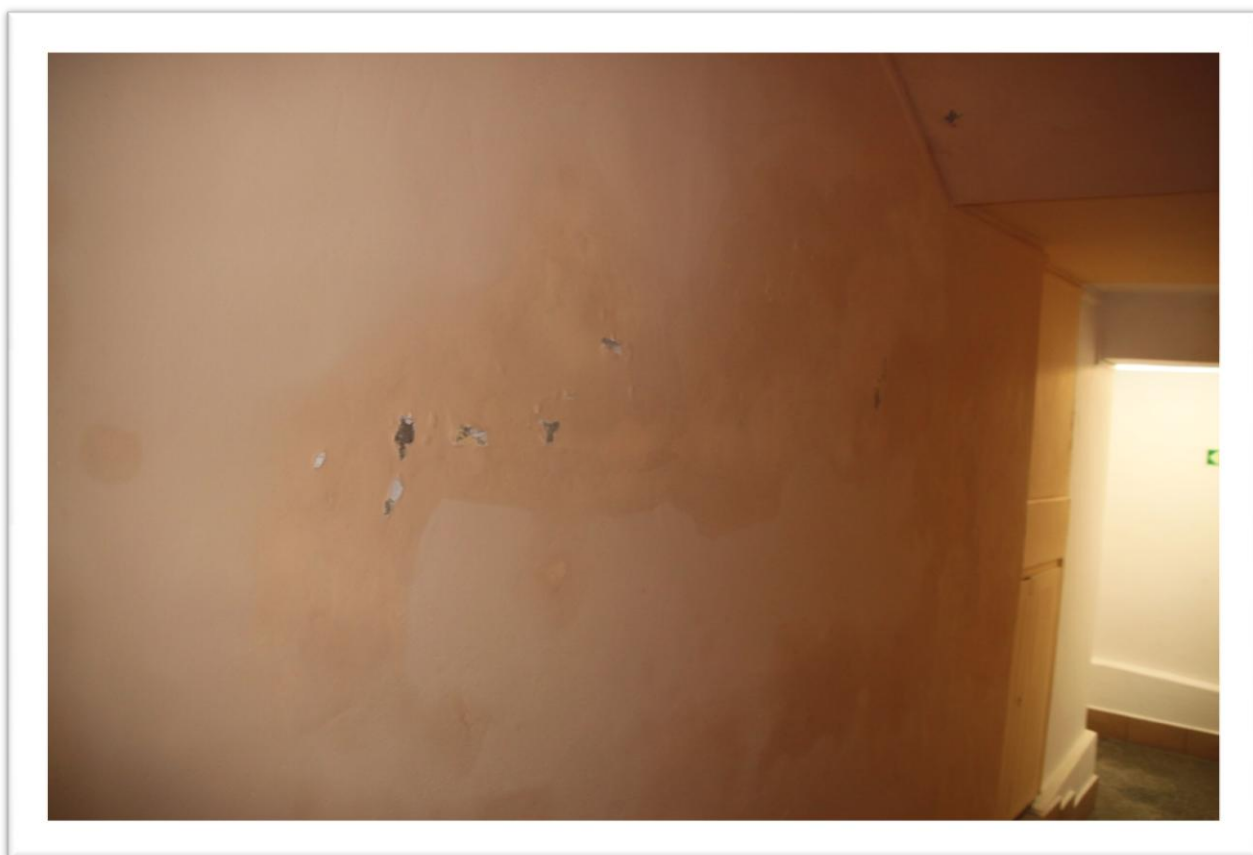
Fot. Nr 8 Zawilgocone powłoki tynkarskie w piwnicy.

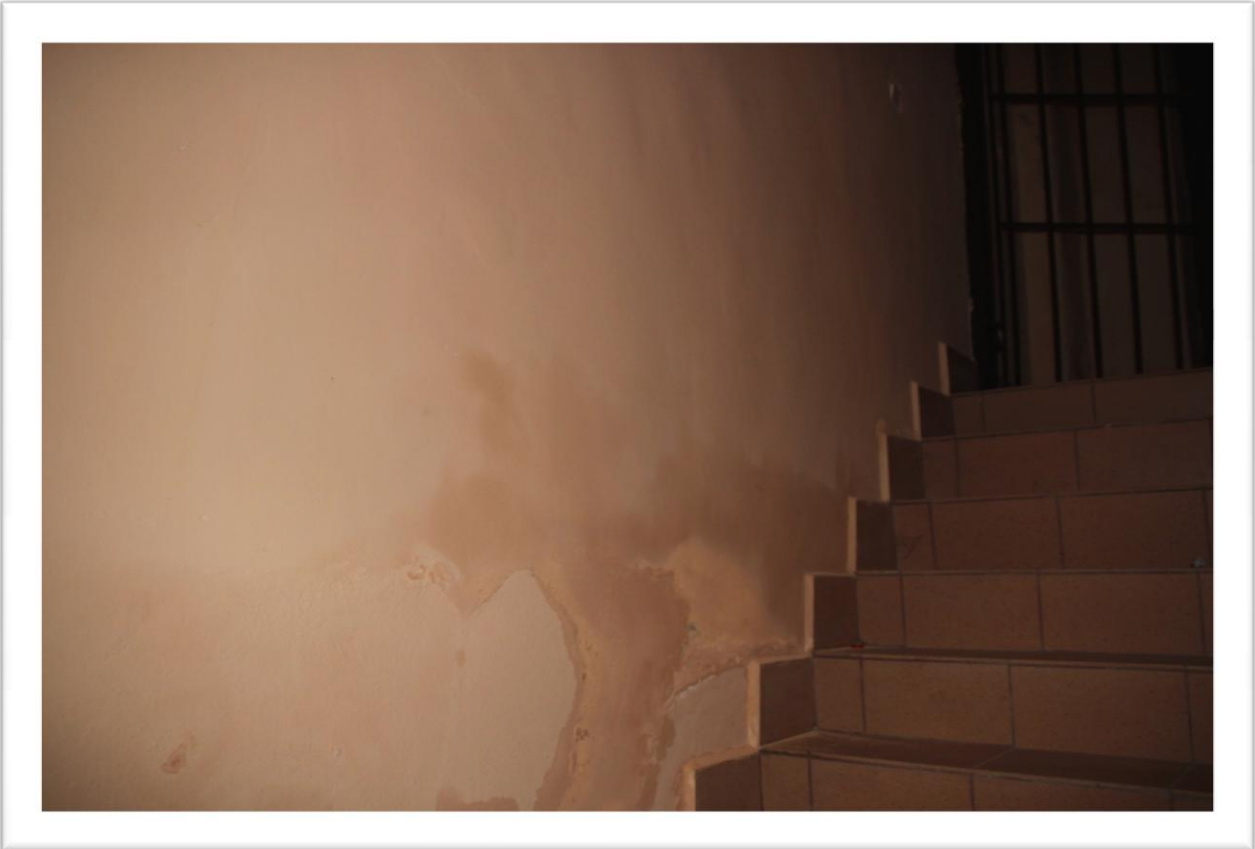
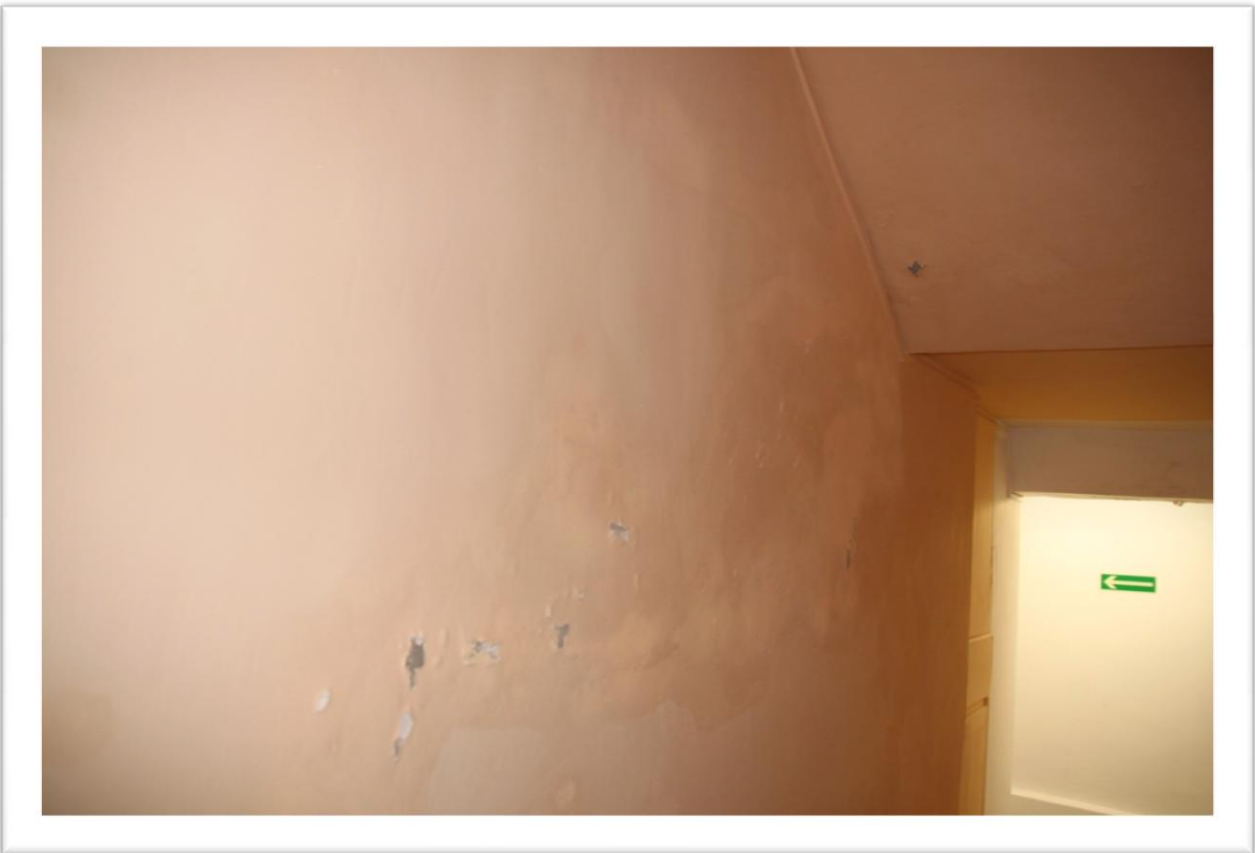
Fot. Nr 9 i 10 Zawilgocone powłoki tynkarskie w piwnicy.

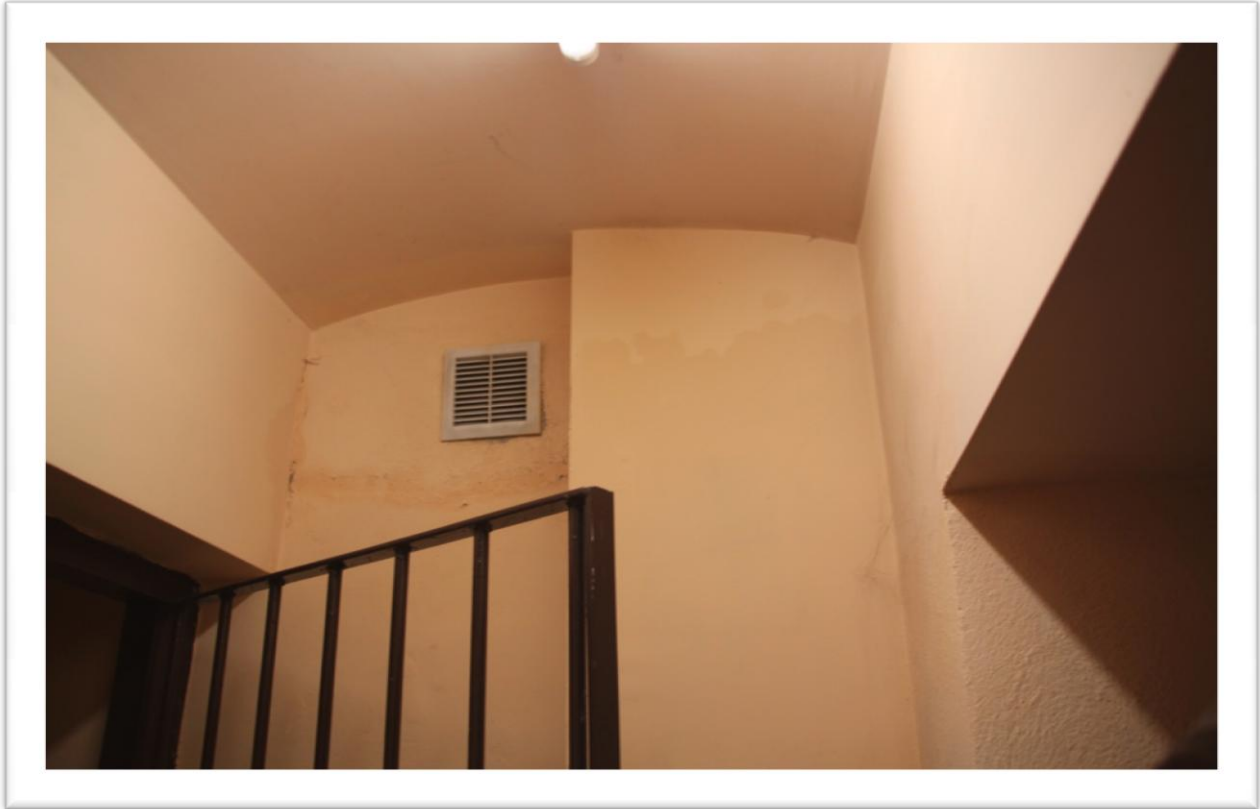
Fot. Nr 11 Kratka wentylacyjna na poziomie parteru

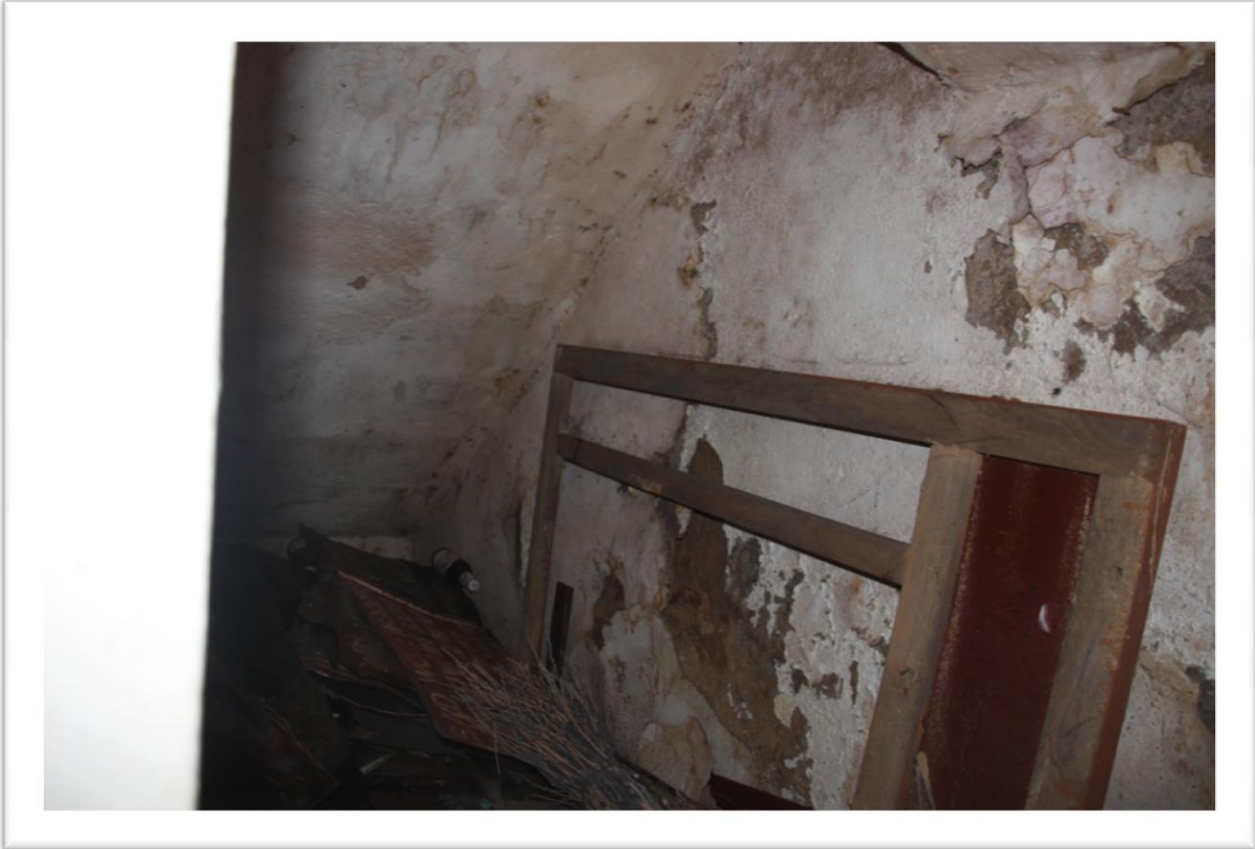
Fot. Nr 12 Schowek pod schodami do piwnicy

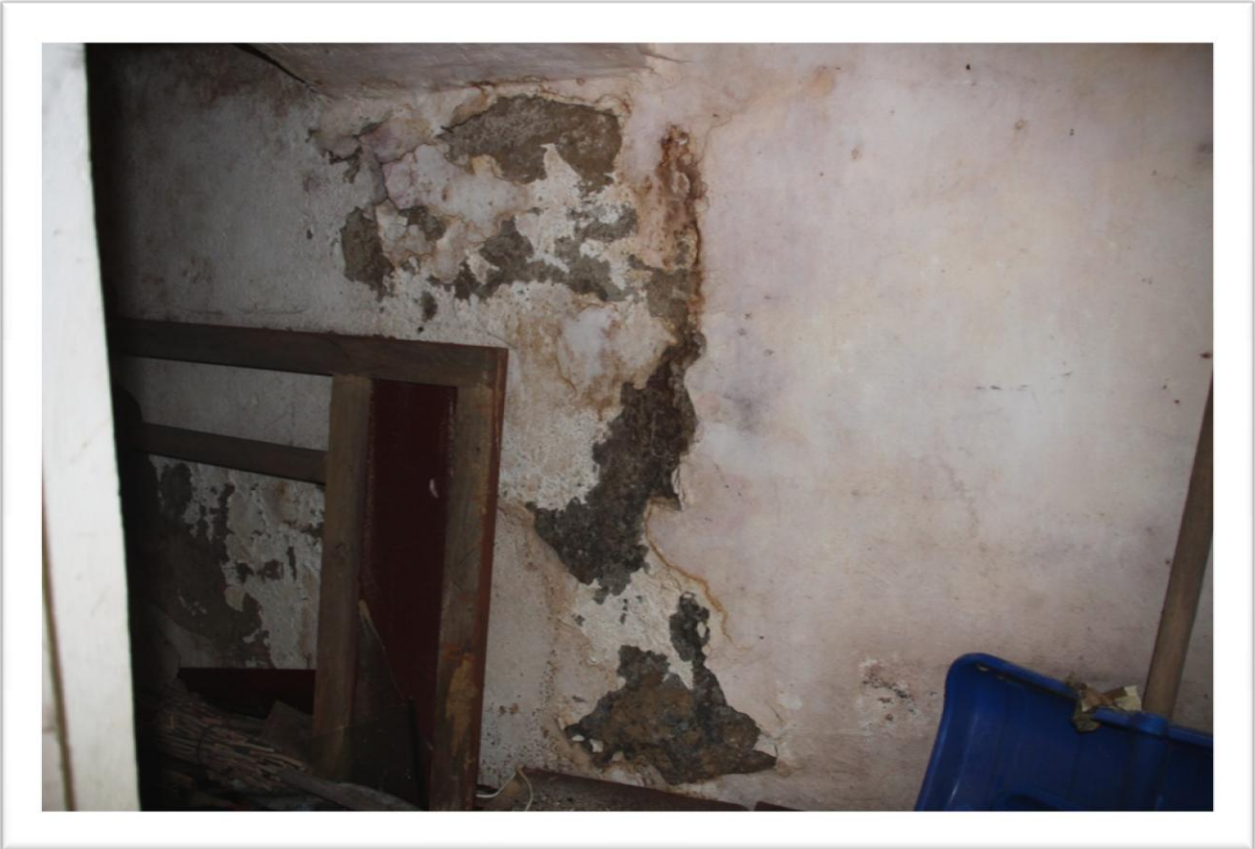
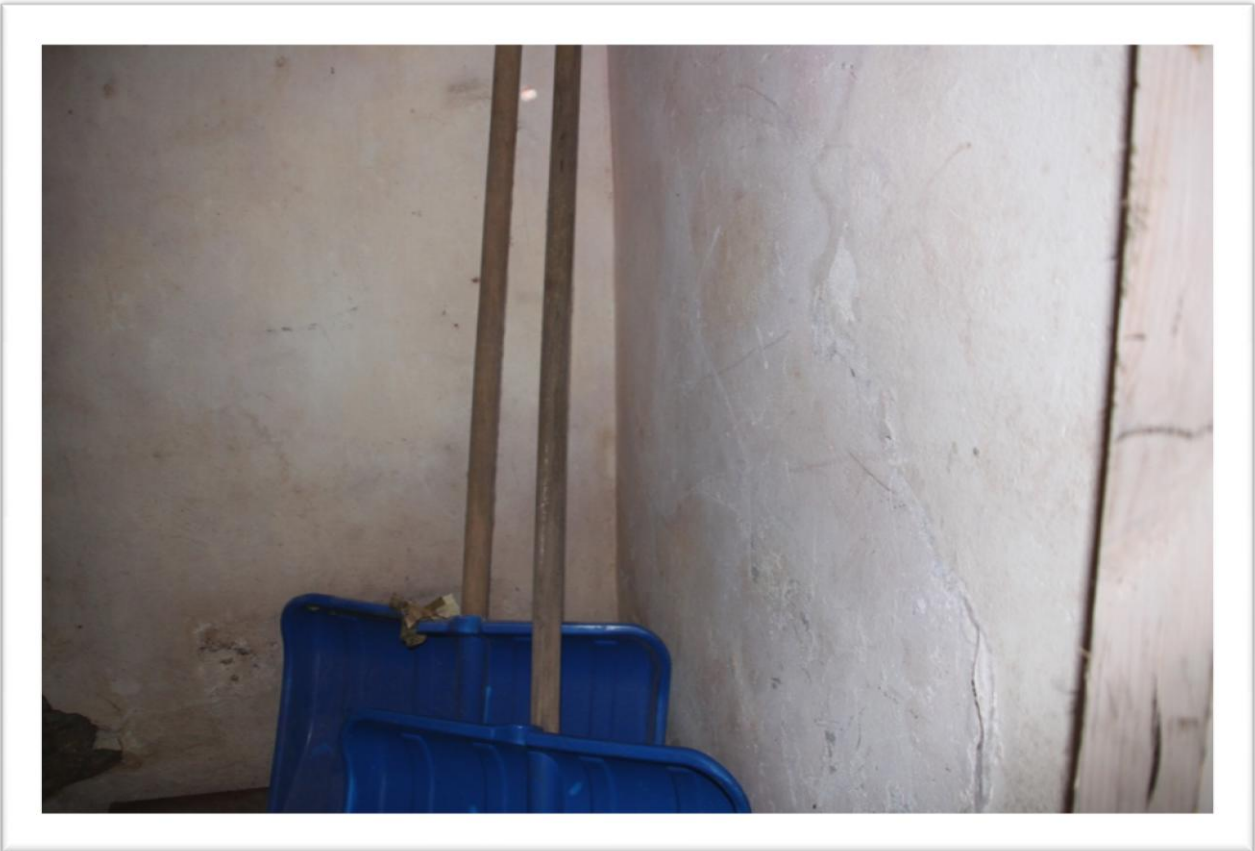
Fot. Nr 12 i 13 Zniszczony tynk zawilgoconych ścian- schowek pod schodami.

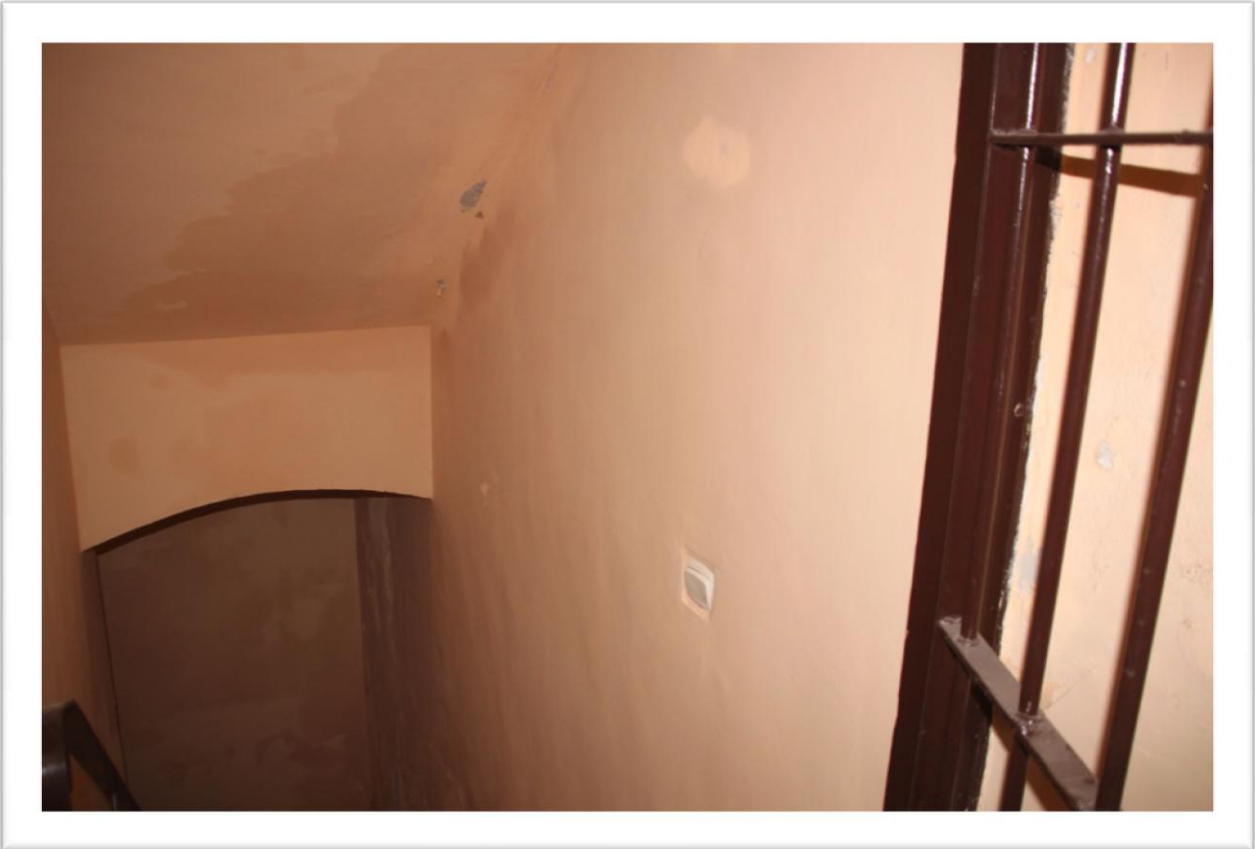
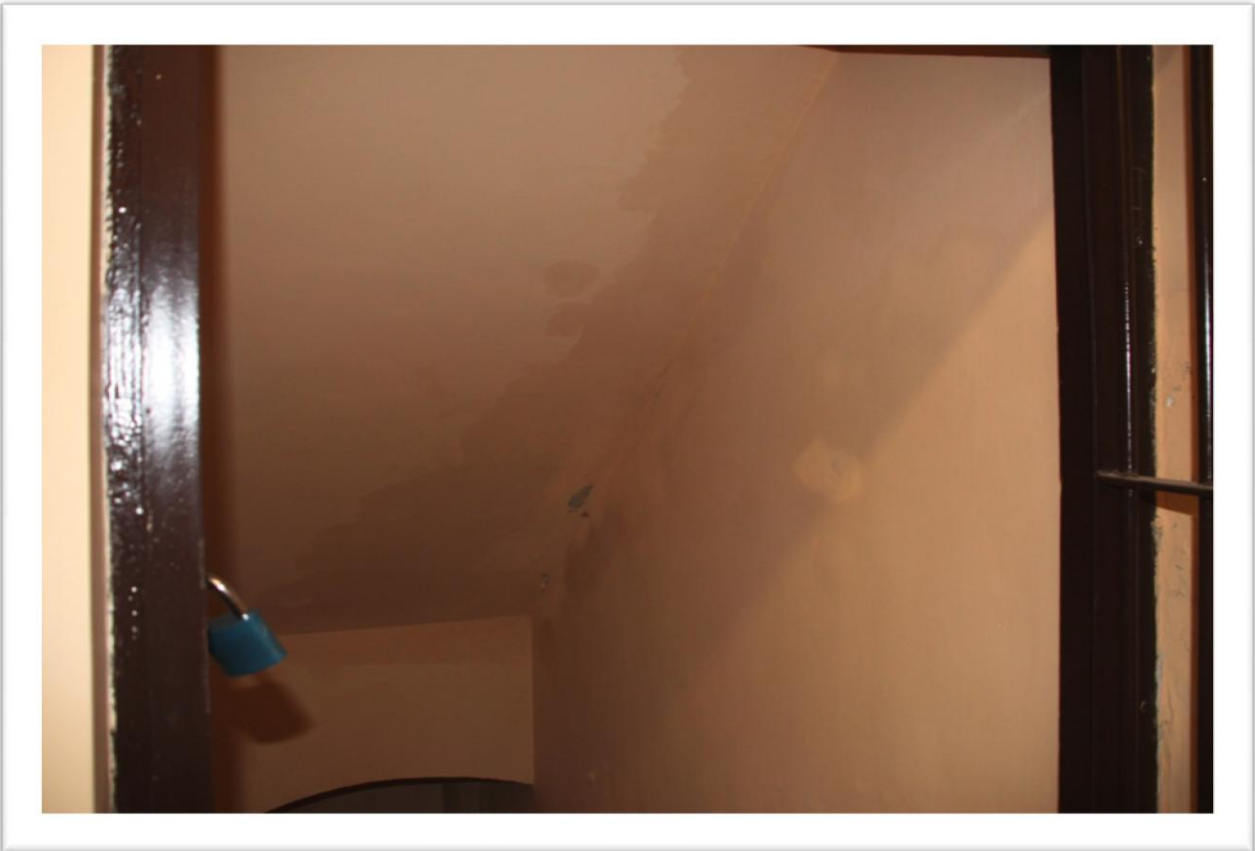
Fot. Nr 14 i 15 Zawilgocony tynk na ścianie i suficie biegu schodowego do piwnicy.

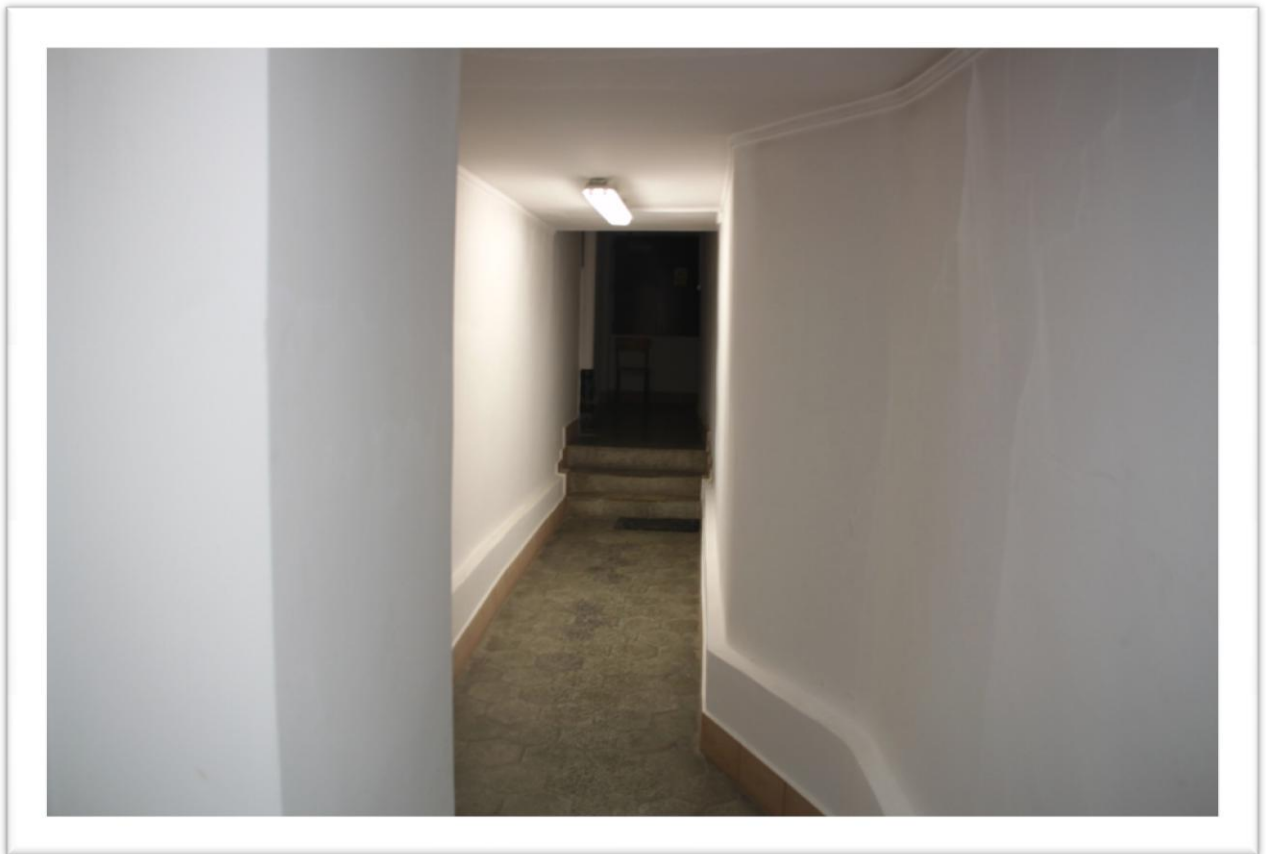
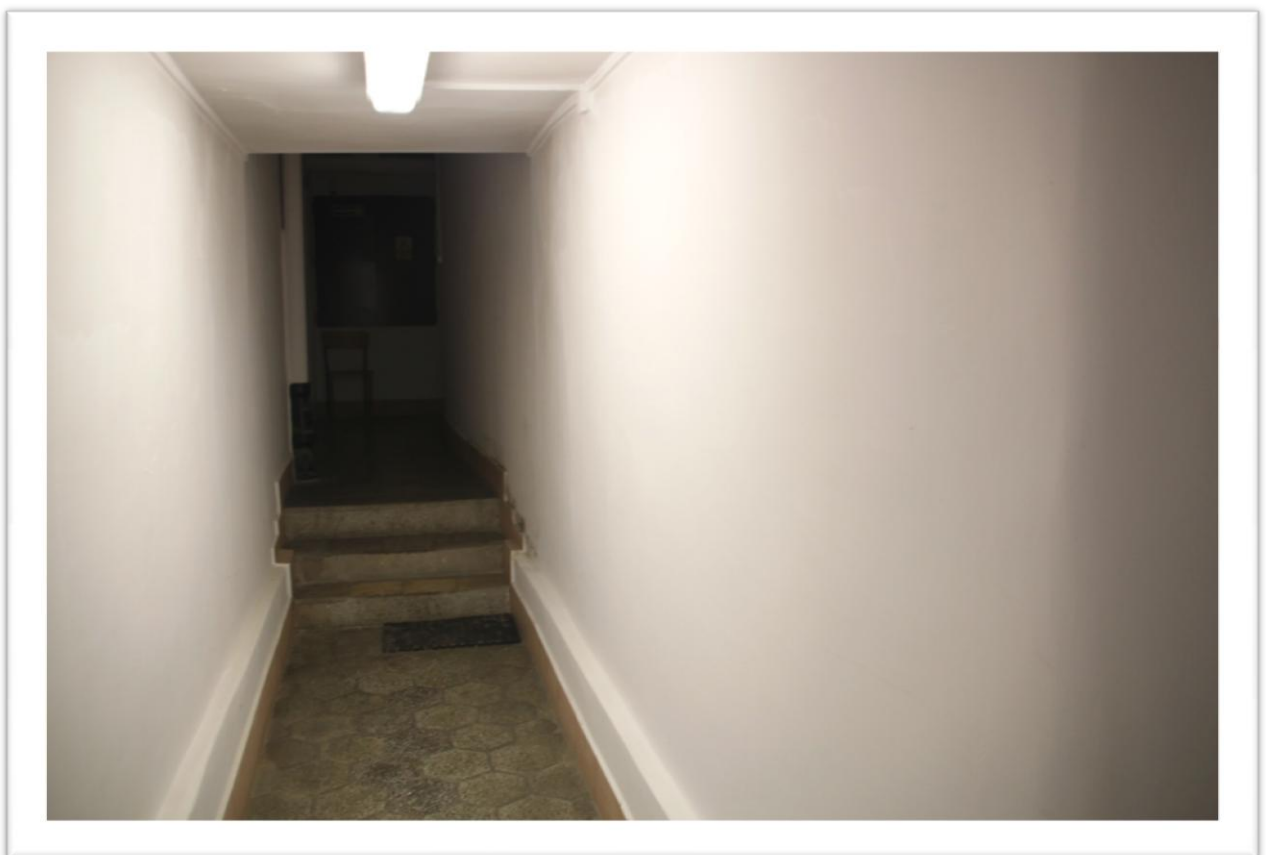
Fot. Nr 18 i 19 Powłoki ścian do skrobania i malowania- korytarz w piwnicy sądu.

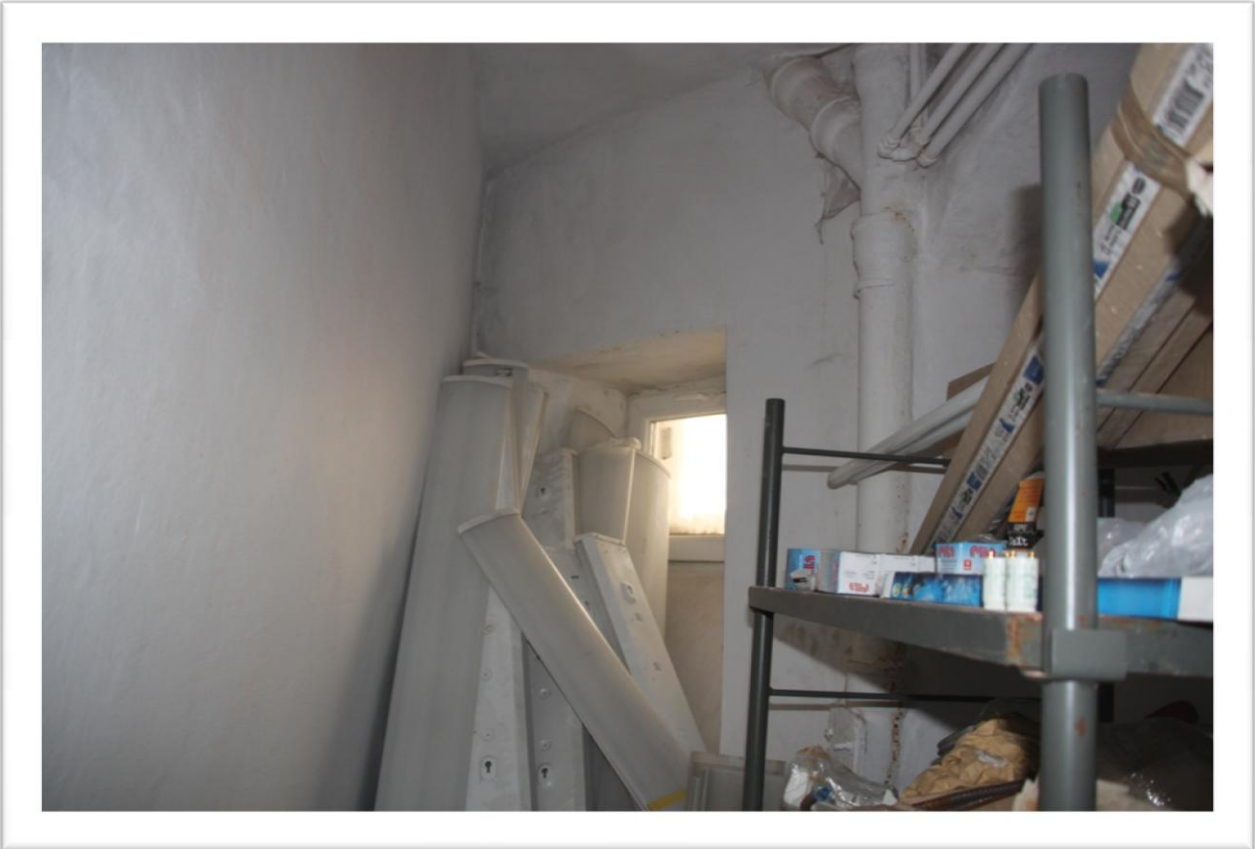
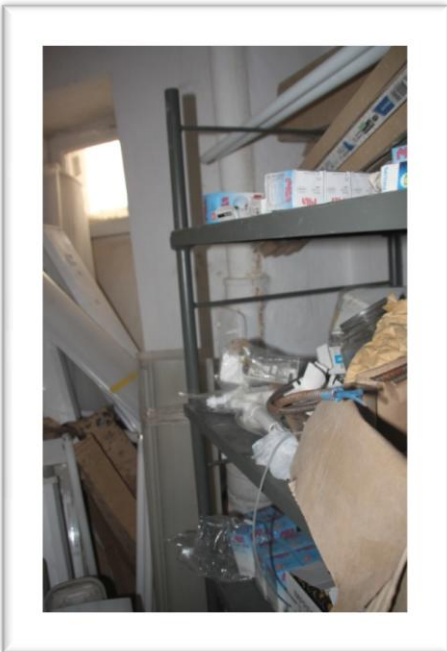
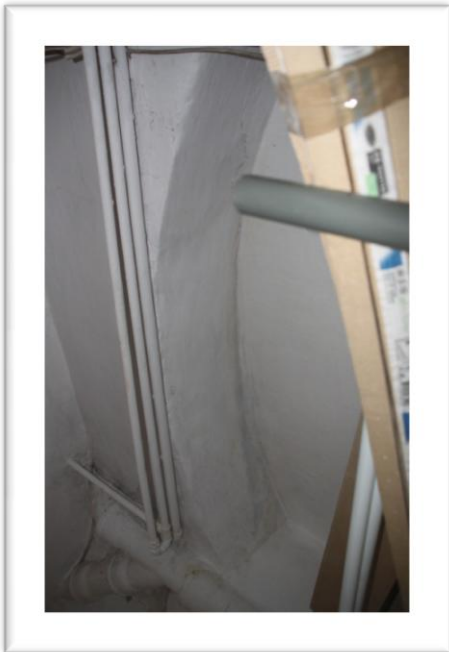
Fot nr 20, 21 i 22 Pomieszczenia magazynów w piwnicy.

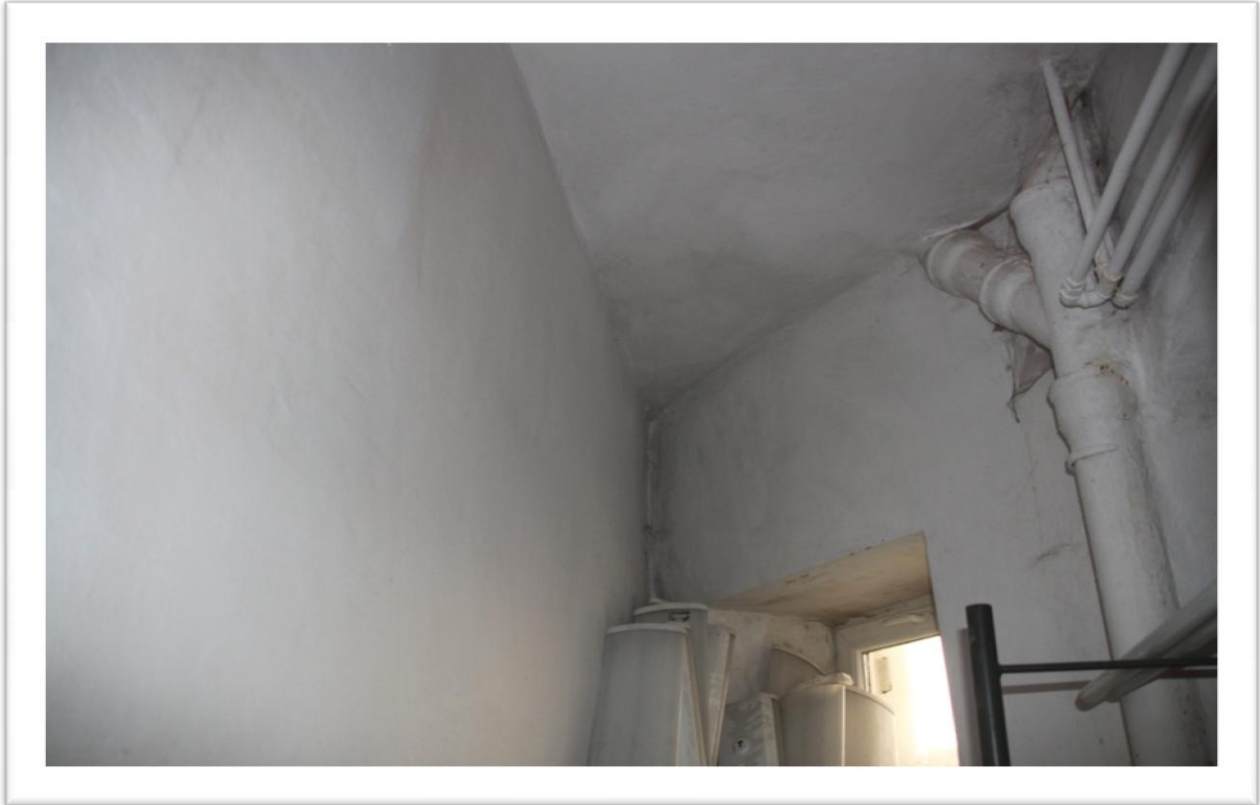
Fot. Nr 23 Pomieszczenie magazynu.

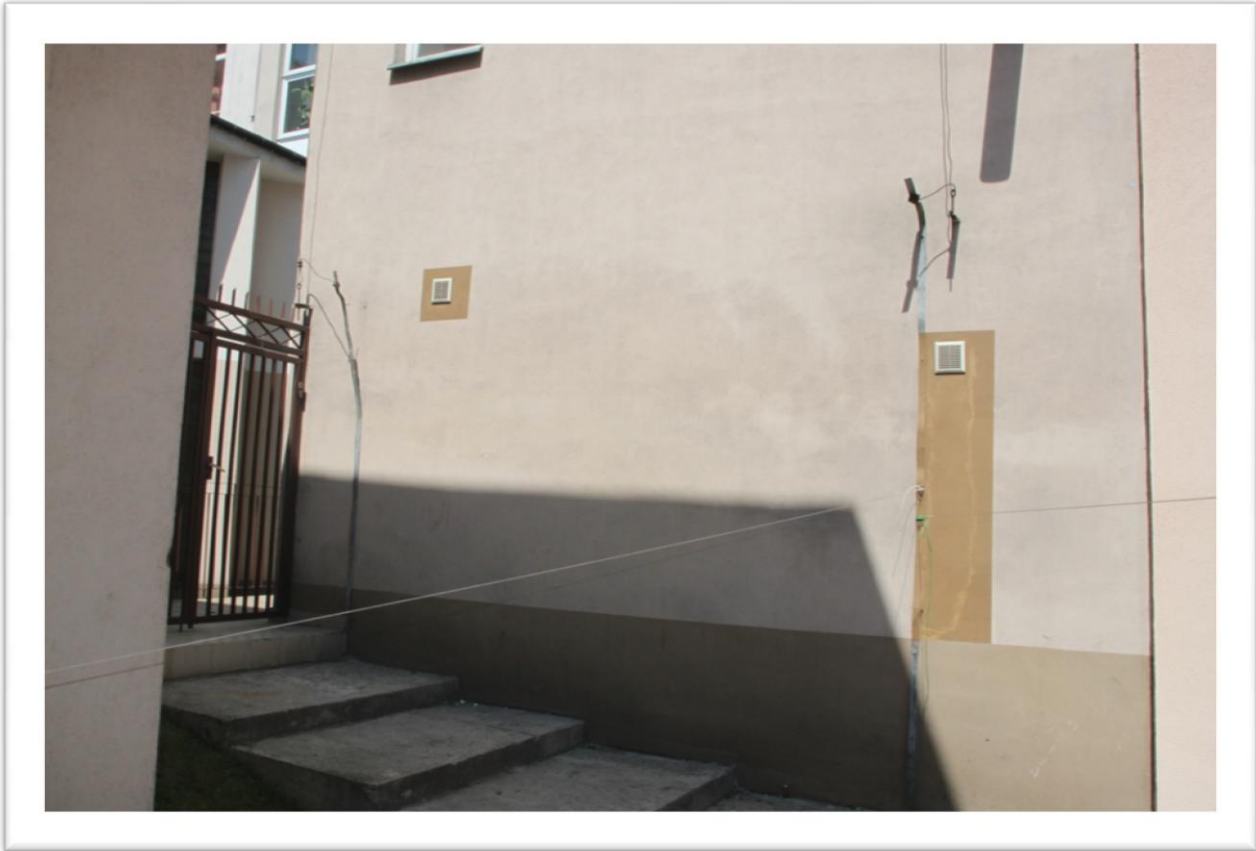
Fot. Nr 24 Położenie kratki wentylacji wyciągowej i wywiewnej na zewnątrz budynku
