OPINIA Nr: PS/096/13

Zadanie: Określenie wartości rynkowej pojazdu

Marka: PEUGEOT

Model pojazdu: 406 1.8 Kat.

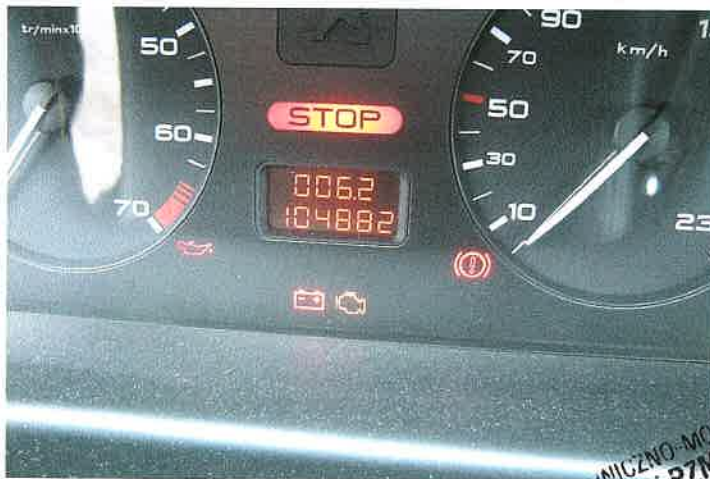
Wskazania przebiegu pojazdu.

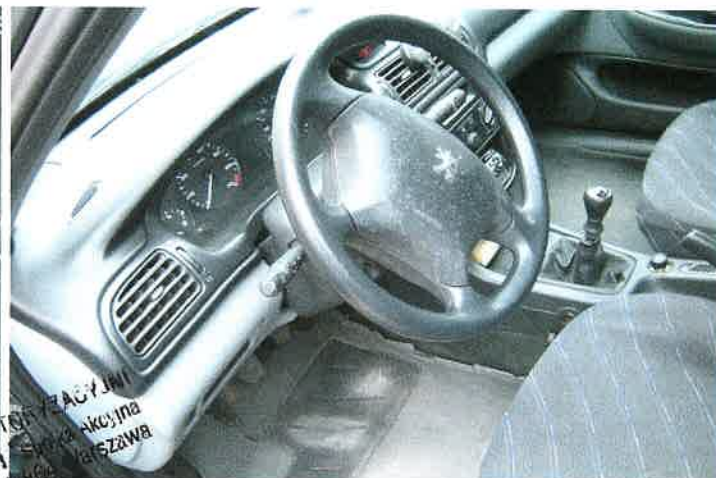
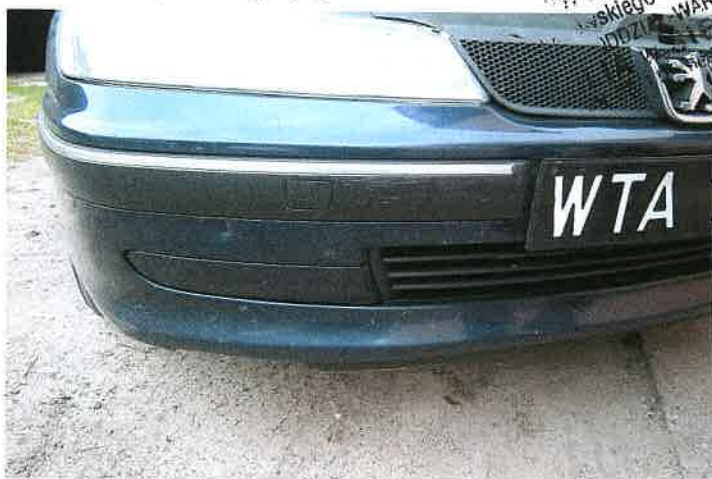
- poszycie zderzaka przedniego z tworzywa sztucznego:
 - a) pęknięte i zarysowane z prawej strony z przodu,
 - b) zarysowana powłoka lakierowa z prawej strony,

Pęknięty zderzak przedni.

L.p.	Kod części	Symbol operacji	Nazwa części / operacji	Czas napr. [JC]	Wartość netto [PLN]
1			zderzak przedni dem/mon i naprawa	25	200,00
2			blotnik przedni prawy	5	40,00
3			drzwi tylne prawe	5	40,00
Razem:					280,00

L.p.	Kod części	Symbol operacji	Nazwa części / operacji	Czas napr. [JC]	Material netto [PLN]	NZS [%]	Wartość netto [PLN]
1			zderzak przedni dem/mon i naprawa	12	170,00		266,00
2			blotnik przedni prawy	10	80,00		160,00
3			drzwi tylne prawe	14	100,00		212,00
Razem:							638,00

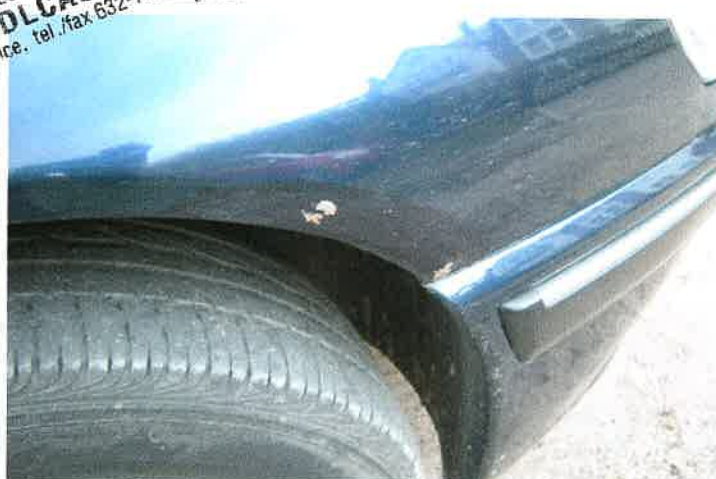
- błotnik przedni prawy - zarysowany w części przedniej na zewn. krawędzi nadkola; miejsce uszkodzenia zabezpieczone miejscowo przed korozją - "zaprawka",

Blotnik przedni prawy.

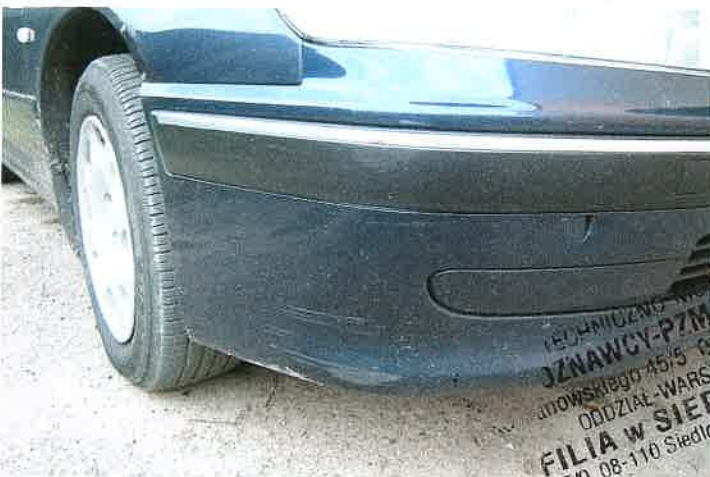
- listwa zderzaka przedniego prawa - głębokie zarysowania w części przedniej,
- błotnik przedni lewy - punktowe wgniecenie w części tylnej,
- listwa ozdobna błotnika przedniego lewego - zamocowana prowizorycznie wkrętem,

Zarysowana listwa ozdobna prawa zderzaka przedniego.

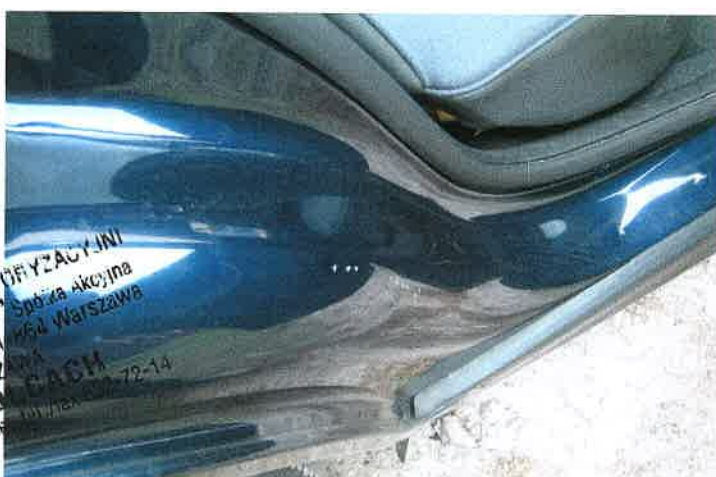
- nadkole wewnętrzne tylne prawe - zarysowana powłoka lakierowa,
- uszczelka dolna progu wewn. prawego - wyrwany fragment w części środkowej,
- ściana tylna lewa - zarysowana powłoka lakierowa na tylnym narożu,

Nadkole wewnętrzne prawe.

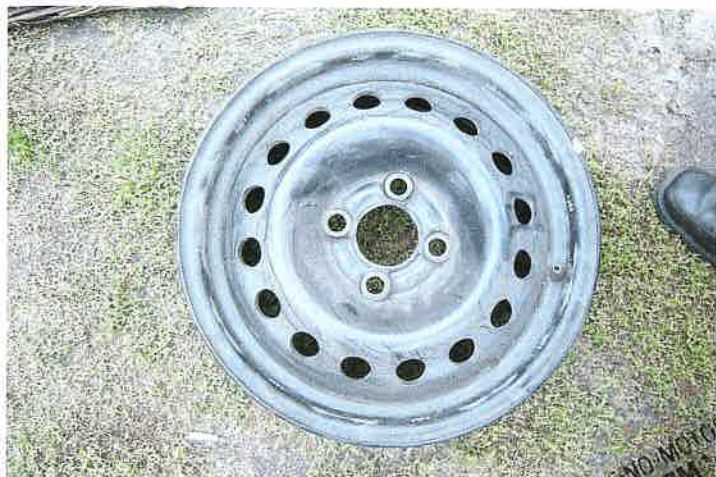
Do oględzin przedstawiono dodatkowy komplet stalowych tarcz kół. Dodatkowe tarcze kół posiadają powiększone otwory stożków centrujących i nie nadają się do eksploatacji. Brak zdolności eksploatacyjnej tych tarcz był przyczyną pominięcia ich w zestawieniu wyposażenia pojazdu.

Dodatkowa tarcza koła.

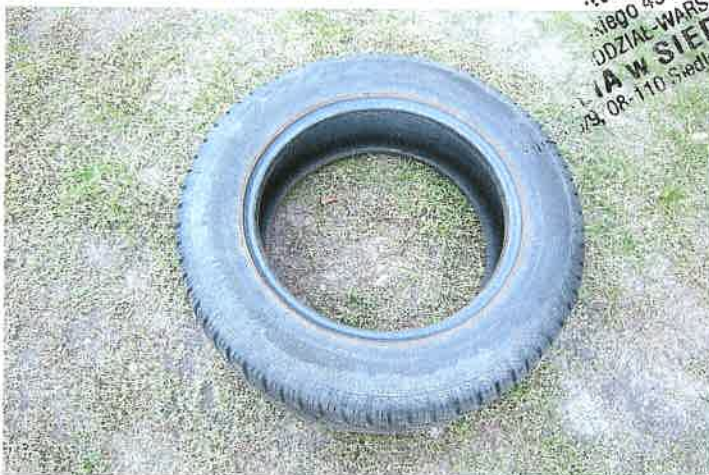
Opony kół jezdnych zdadne do dalszej eksploatacji. Pojazd wyposażony jest dodatkowo w komplet opon

zimowych DEBICA FRIGO directional 195/65 R15 91T.

Opona Dębica Frigo directional
195/65 R 15 91T M+S
